Durman[®]

by aliaxis
SISTEMA TDP

GUÍA DE REPARACIÓN

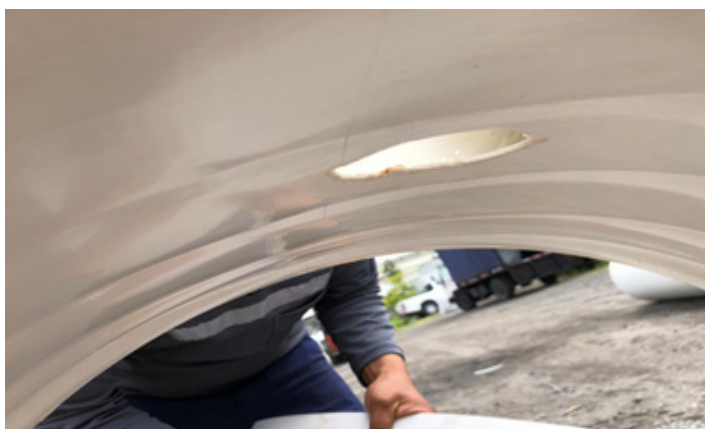
Las roturas, fracturas o rompimientos, afectan la pared interna del tubo, sin que afecten la cara externa y que no exceden una dimensión mayor a 2.5 cm.

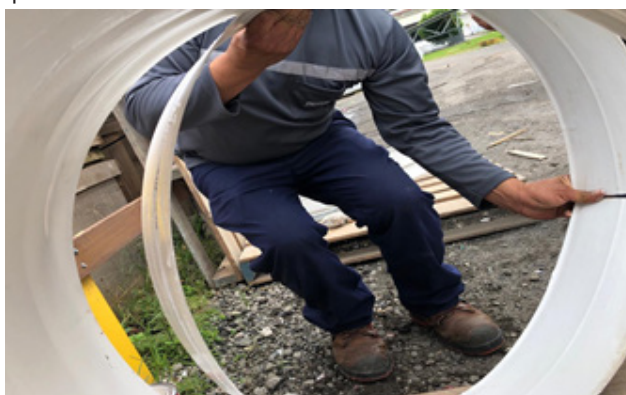
1. Medir diámetro interno del tubo.
2. Cortar una banda de unión PVC, sin nervadura. $L = \pi * (d_i * t_b)$

$$\pi = 3.14159265358$$

d_i : diámetro interior medio obtenido en el paso 1

t_b = espesor de la banda de unión

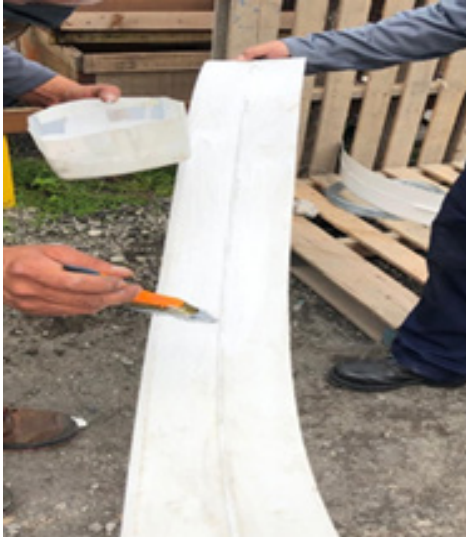
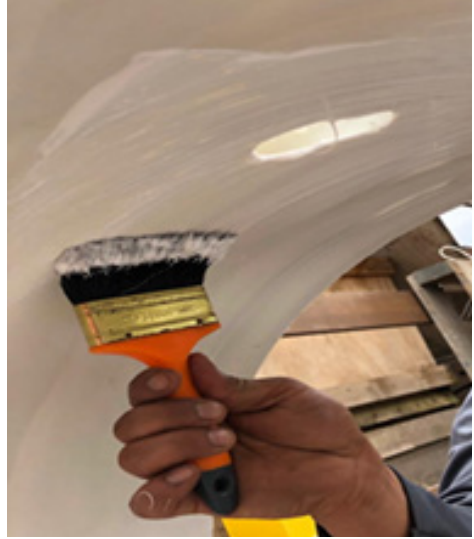
3. Aplicar la soldadura química o pegamento para uniones¹. Tanto en la cara de la unión, que estará en contacto con la pared interna de la tubería, como en la cara interna, en el área de futuro contacto.

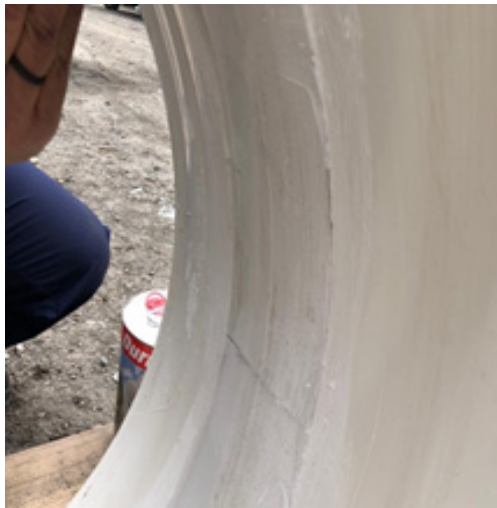
4. Colocar la banda en su sitio, la cual tiene la rigidez necesaria para asegurar el contacto entre los dos elementos y el cemento solvente o pegamento.

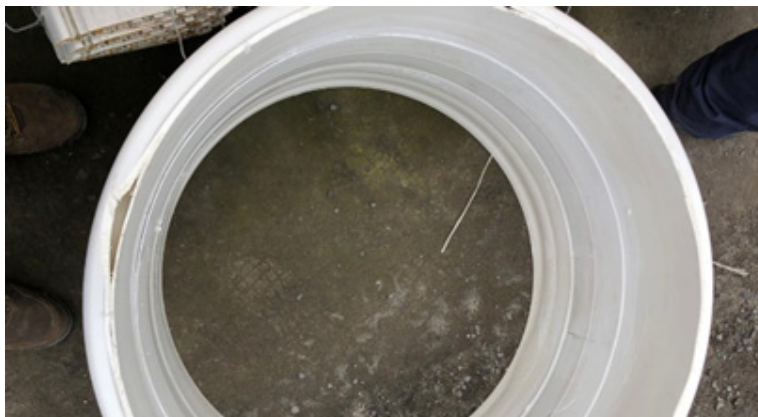
5. Dejar secar 45 minutos antes de aplicar cargas o de someterla a acciones constructivas.

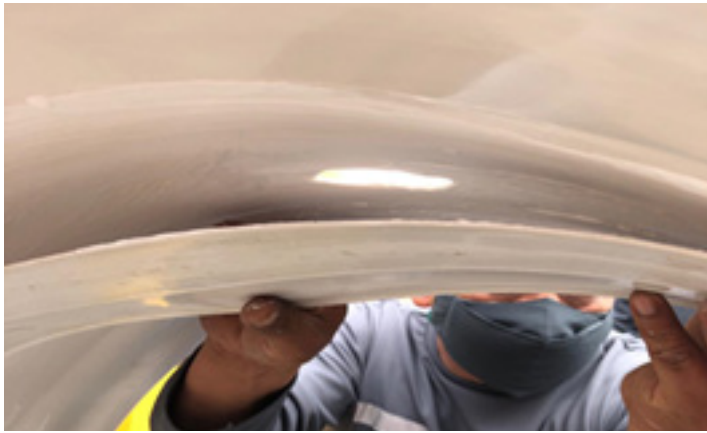
Las roturas, fracturas o rompimientos afectan la pared de la cara externa (nervaduras o crestas); es decir, el espesor CWT, sin que exista daño en la pared interna.

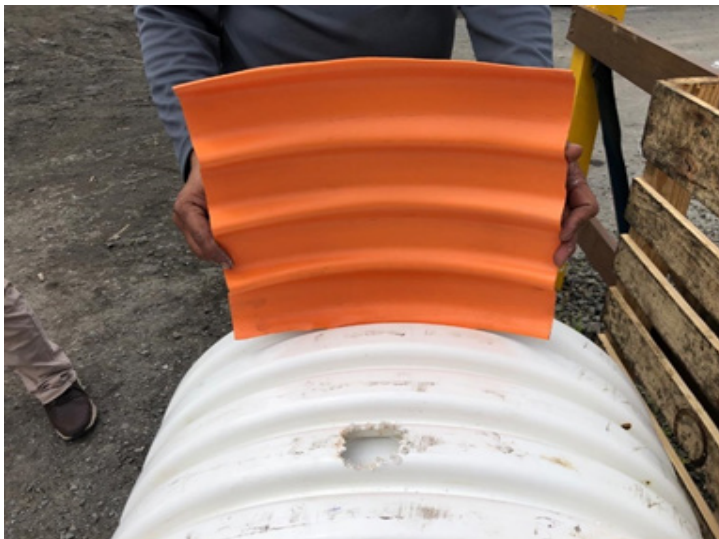
1. Adquirir la moldura² de corrección para el diámetro correspondiente.

² La moldura que se presenta en la figura es con fines ilustrativos, sus medidas deben cubrir al menos tres corrugaciones o crestas del tubo y una longitud igual o mayor a 0.20 m del perímetro externo de la tubería. Se requiere de una plancha de PVC, asegúrese que esta tenga un espesor mayor o igual al valor de CWT de la tubería a reparar.

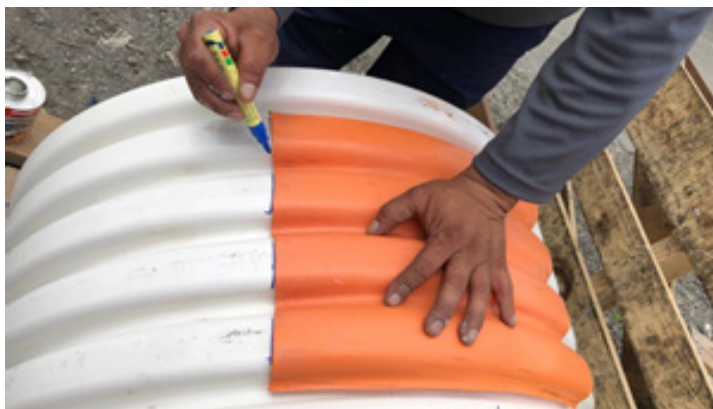
2. Marcar el área donde se instalará la moldura.

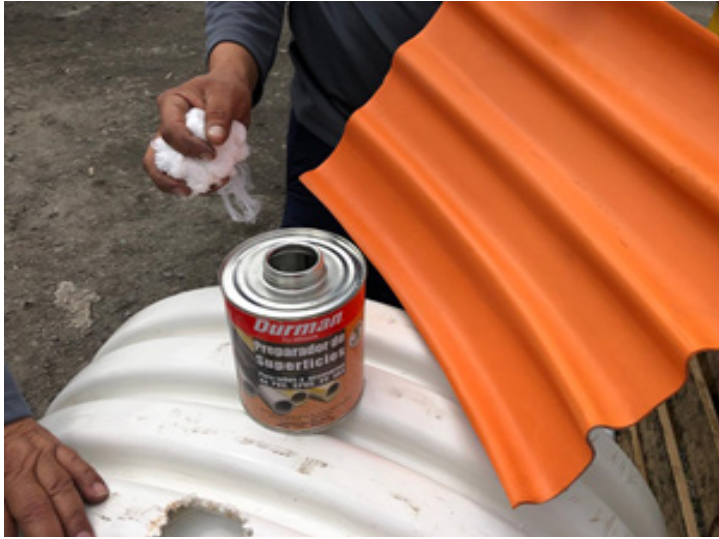
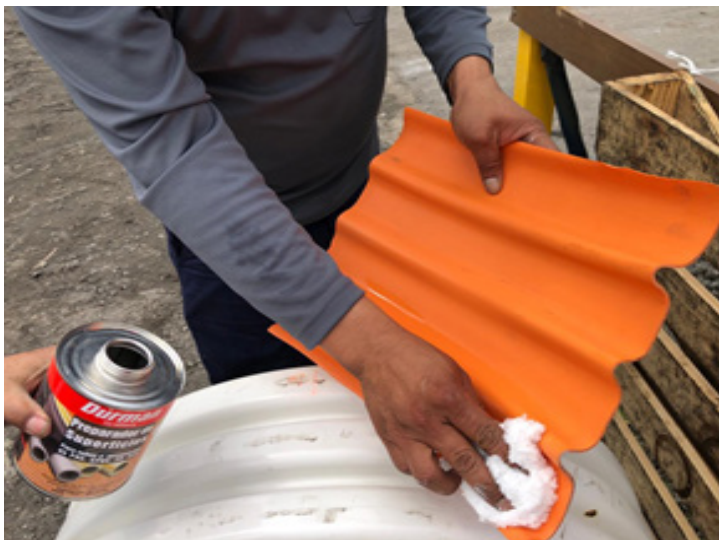
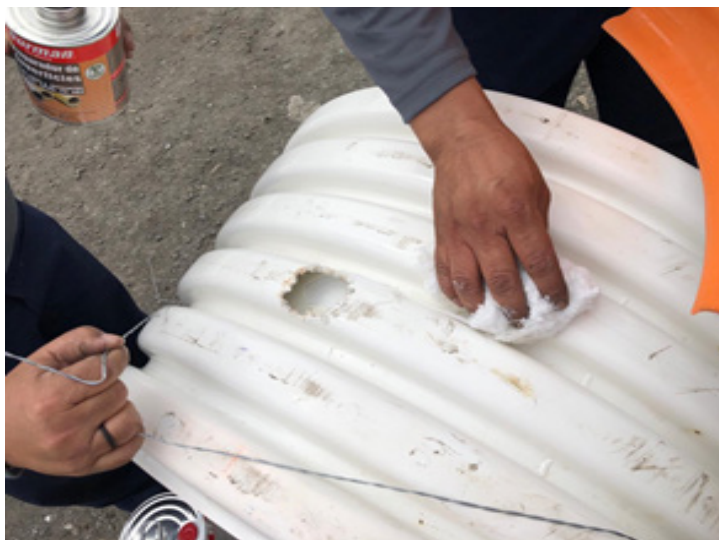
3. Limpiar ambas caras antes de aplicar el cemento solvente o pegamento, utilizando Preparador de Superficies o Limpiador Durman.

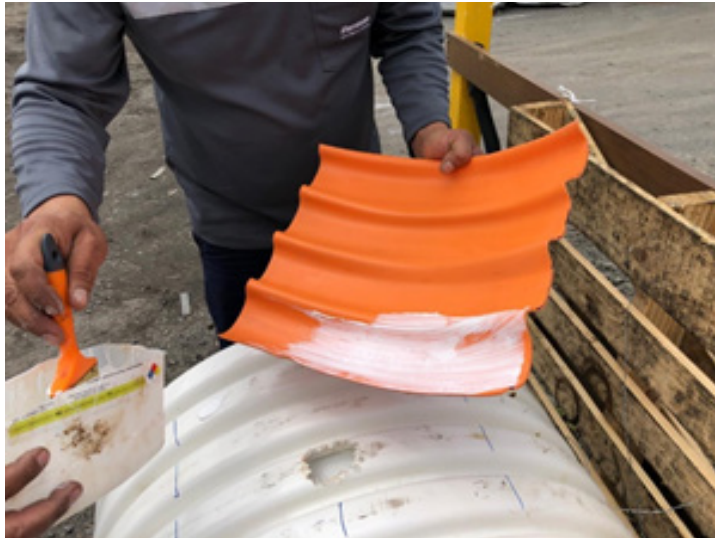
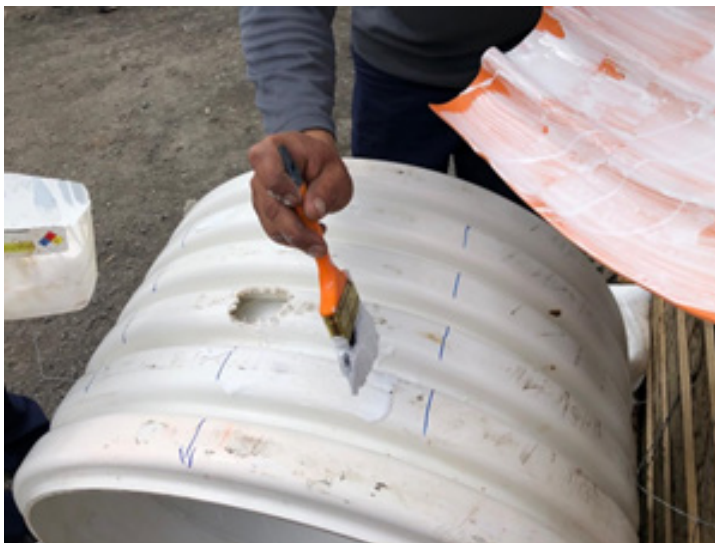
4. Colocar soldadura química o pegamento, tanto en el tramo y arco a reparar, como en la parte interna de la moldura.

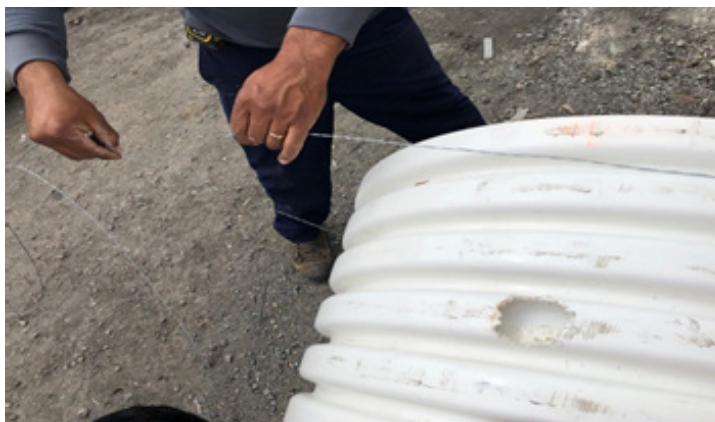
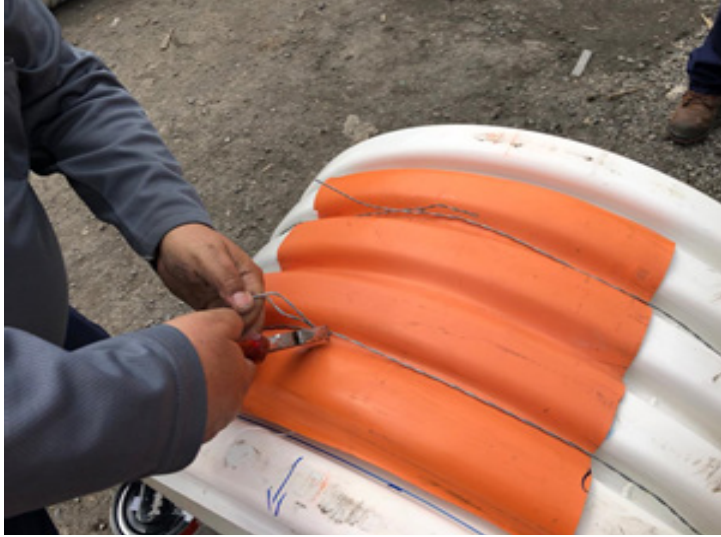
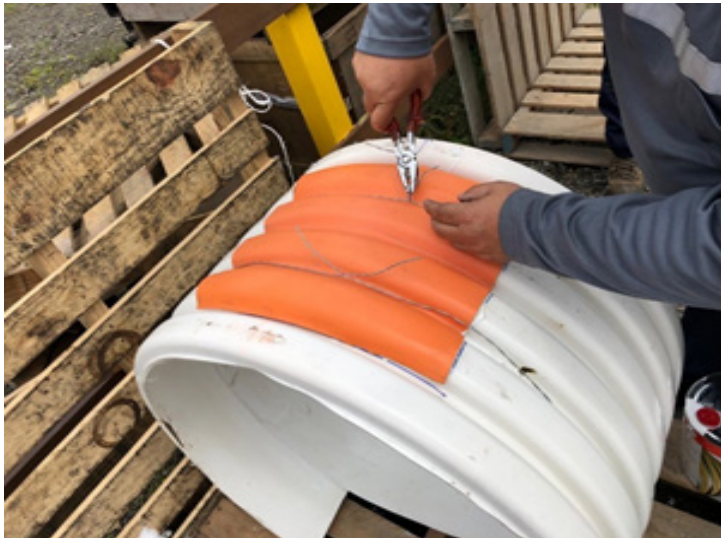
5. Colocar las piezas una contra la otra y sujetarlas por medio de lazos (ties), para que sostenga la moldura unida a la cara externa del tubo TDP.
